# El templo de San Martín de Tours de Urretxu

(The shrine of San Martín of Tours at Urretxu)

López de Aberasturi, Antón  
Universidad del País Vasco  
Escuela Técnica Superior de Arquitectura  
Plaza Oñati, 2  
20009 - Donostia

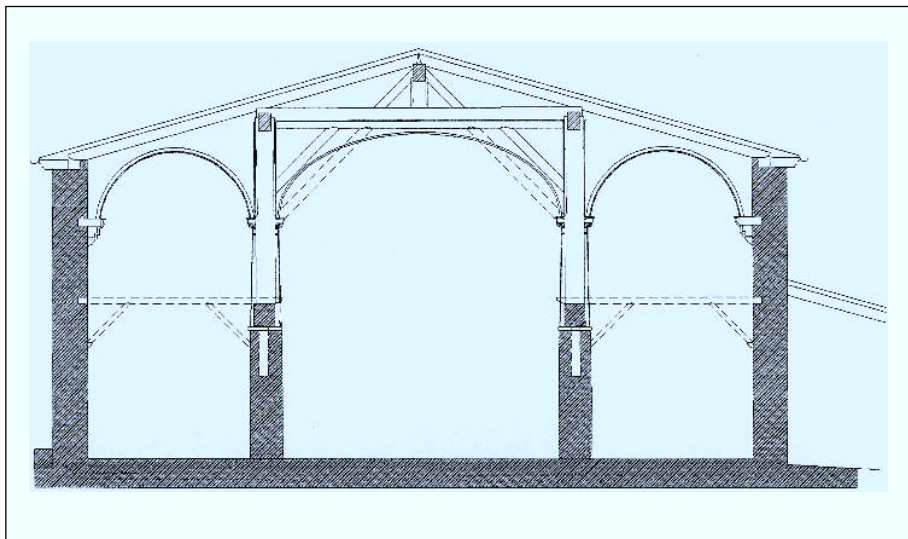
1. Sección constructiva de la iglesia en la actualidad. A trazos se representan los elementos que se eliminaron al incorporar las bóvedas.

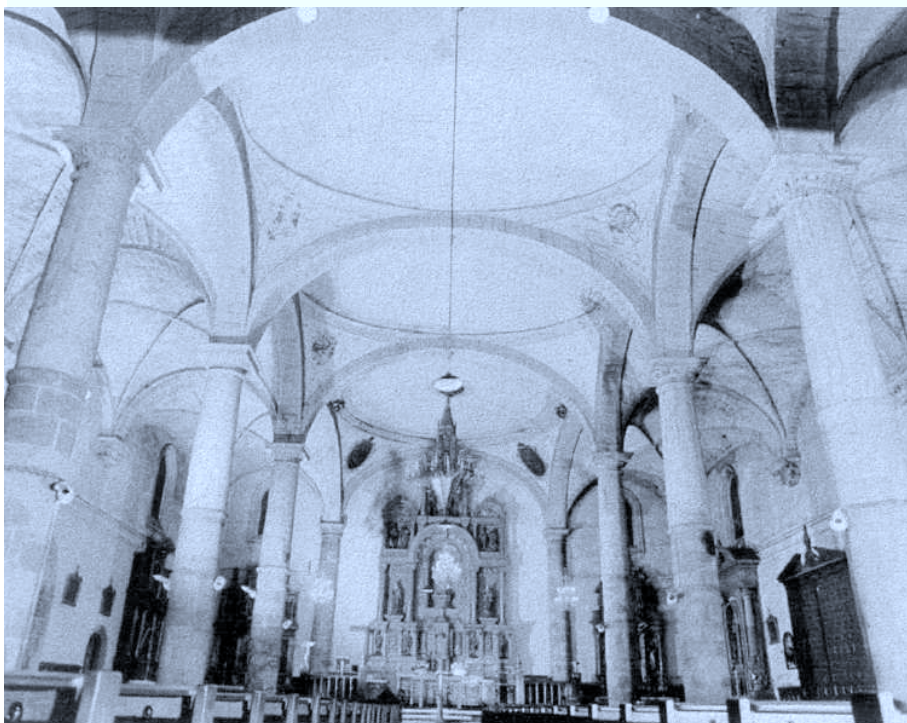
3. Interior del templo antes del inicio de las obras.

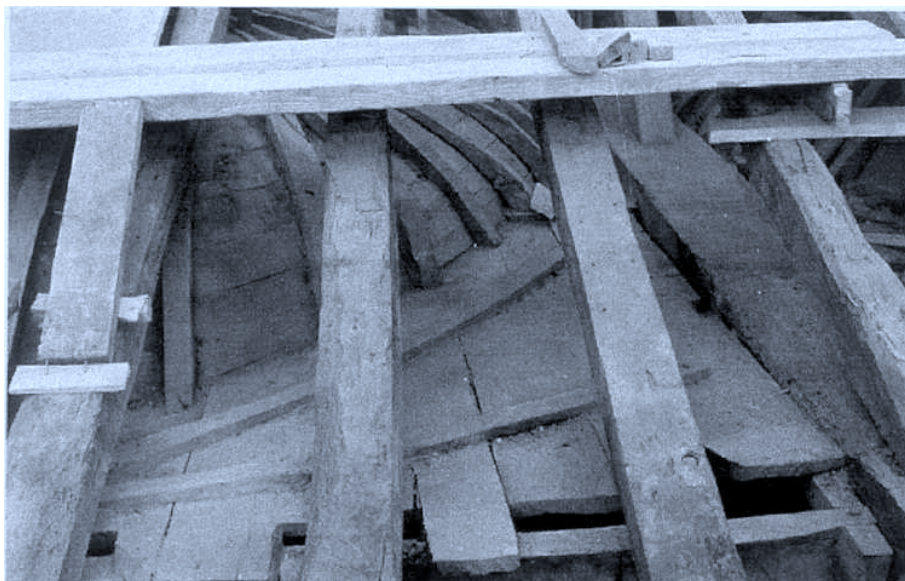
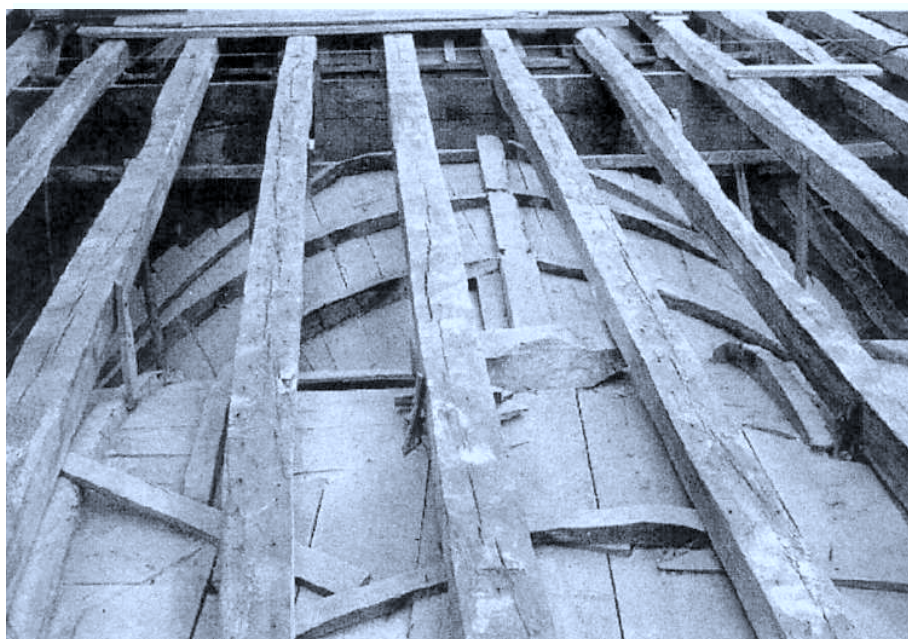
4. y 5. Distintos aspectos del sistema constructivo oculto.

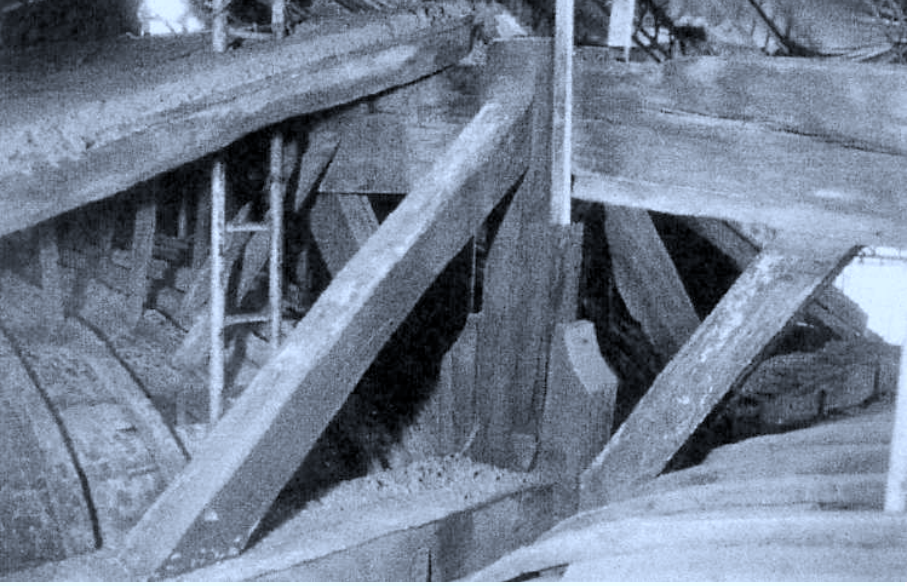
6. Otro aspecto del sistema constructivo oculto.
